**Bodemrisicoanalyse (NRB 2012)  
'Aardgasbuffer Zuidwending'**

Locatie Zuidwending A-436

15 juli 2021

*Deze aanvullende bodemrisicoanalyse heeft alleen betrekking op caverne 1 en is op basis van de door de opdrachtgever verstrekte informatie (foto's Caverne A1, 29 juni 2021) uitgevoerd.*

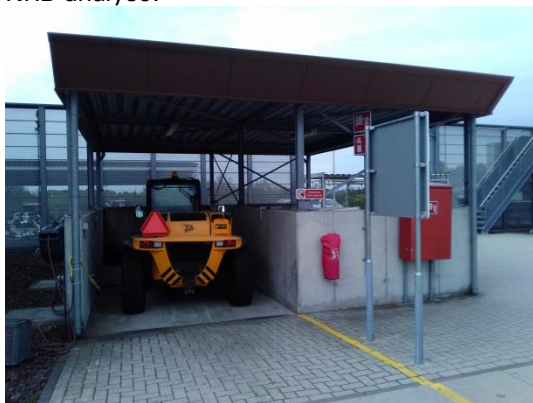
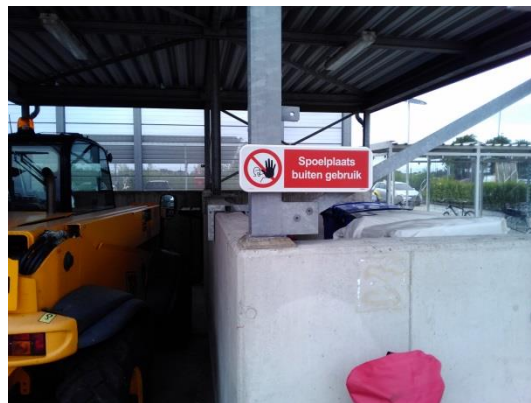
De wasplaats/opstelplaats is buiten werking gesteld en is derhalve niet meegenomen in de NRB analyse.

**foto 1: Wasplaats/opstelplaats**  
Opmerking/aandachtspunt

**foto 2: Buiten gebruik**

: Wanneer deze alsnog in gebruik wordt genomen dan moet een geldige Verklaring Vloeistofdichte Voorziening aanwezig zijn en wordt aanbevolen om een olie-/water-/slibafscheider te plaatsen.
