# Bodem- en asbestonderzoek

aardwarmte project Geothermie Delft aan de  
Leeghwaterstraat te Delft

projectnummer 0452318.100  
definitief revisie 00  
16 mei 2019

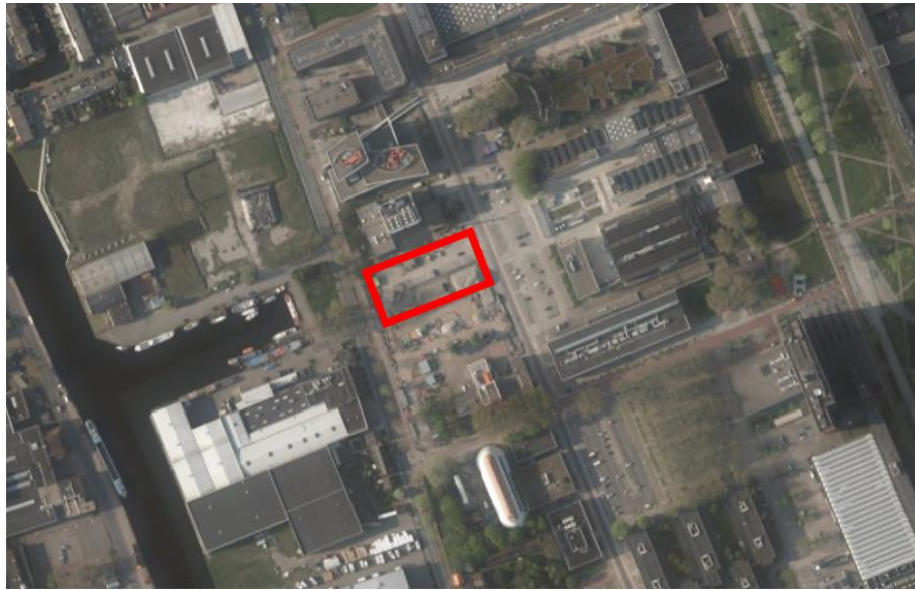
Figuur 2.1: Onderzoekslocatie (bron luchtfoto: Smart Street, april 2019)

De onderzoekslocatie is gelegen aan de Leeghwaterstraat ter hoogte van nummer 36 te Delft. De locatie heeft een oppervlakte van circa 3.500 m<sup>2</sup> en betreft het toekomstige puttenterrein ten behoeve van het aardwarmteproject Geothermie Delft. Op het te onderzoeken perceel bevindt zich een gasontvangstation (incl. gasleiding). Dit gasontvangstation zal in de toekomst worden verplaatst. Het terrein is deels verhard met klinkers en een klein gedeelte is verhard met asfalt. Dit betreffen 'nieuwe' asfaltverhardingen (teerhoudend asfalt wordt dan ook niet verwacht). Het overige deel is braakliggend.

De onderzoekslocatie is weergegeven op onderstaande luchtfoto en op de tekening 0452318.100-VT1 in bijlage 12.

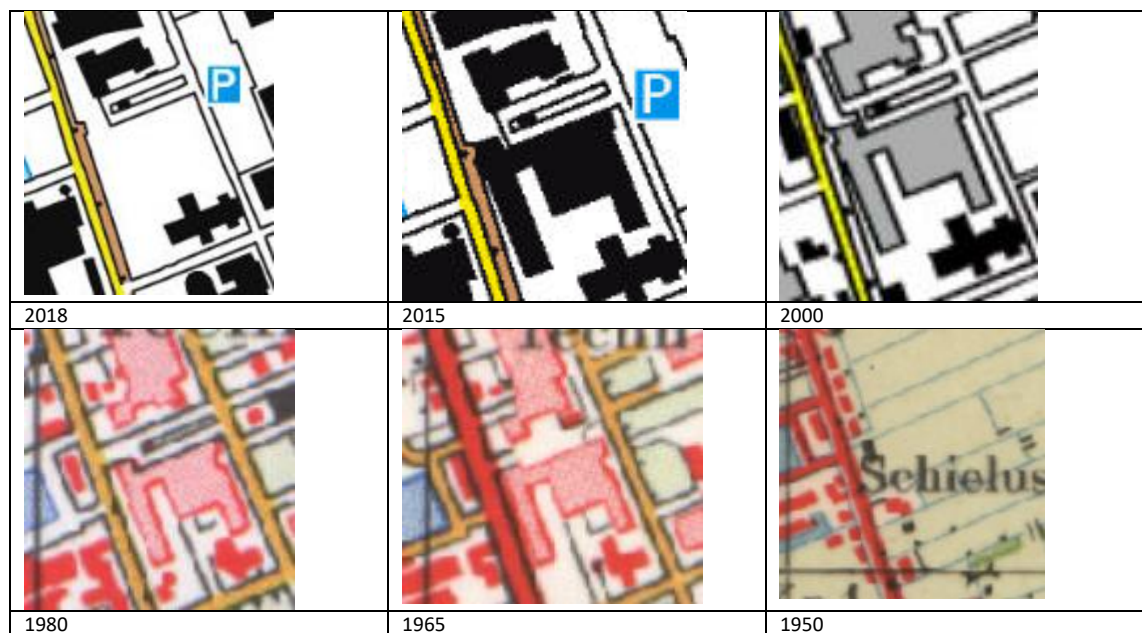
#### Luchtfoto's

Uit de luchtfoto's blijkt dat in 2015 een gedeelte van de onderzoekslocatie bebouwd was. De bebouwing is in de afgelopen periode gesloopt. Tussen 1950 en 1965 is de locatie opnieuw ingericht (gebruik TU Delft). Voor 1950 was sprake van lintbebouwing langs de weg en het oostelijk deel had een agrarische bestemming.

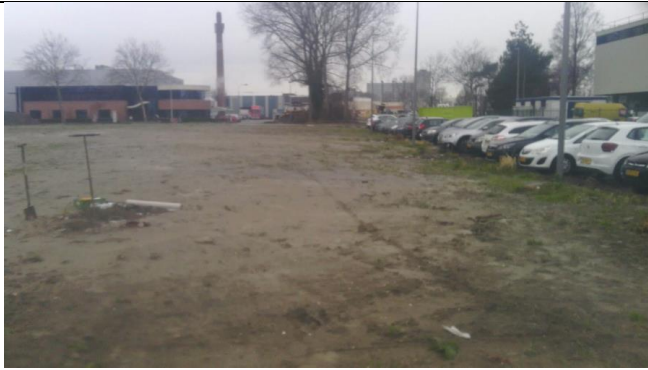
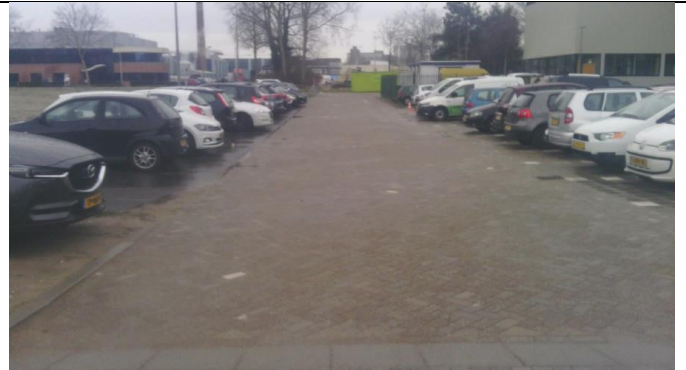
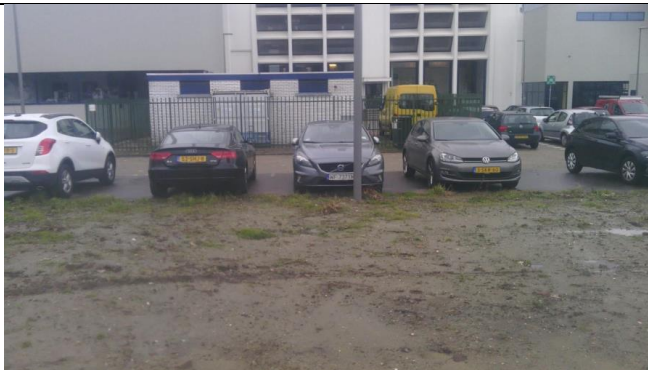
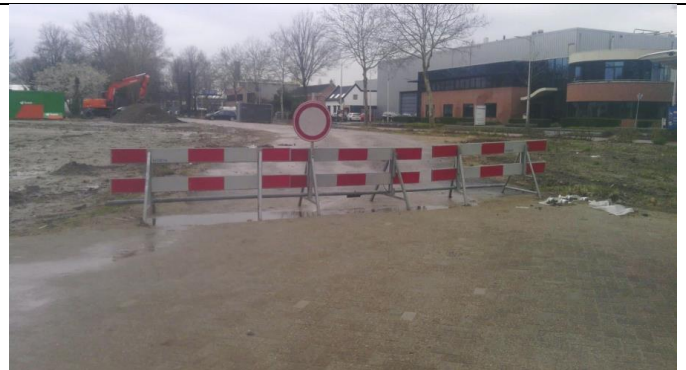
Op 6 maart 2019 is door de heer V. Bronder van Antea Group een terreinverkenning uitgevoerd. Hierbij is op het maaiveld 1 plaatje asbestverdacht materiaal waargenomen. Verder zijn er geen bijzonderheden waargenomen. Zie onderstaande foto's 1 t/m 4.

Foto 1: onderzoeklocatie

Foto 2: onderzoeklocatie

Foto 3: onderzoeklocatie

Foto 4: onderzoeklocatie

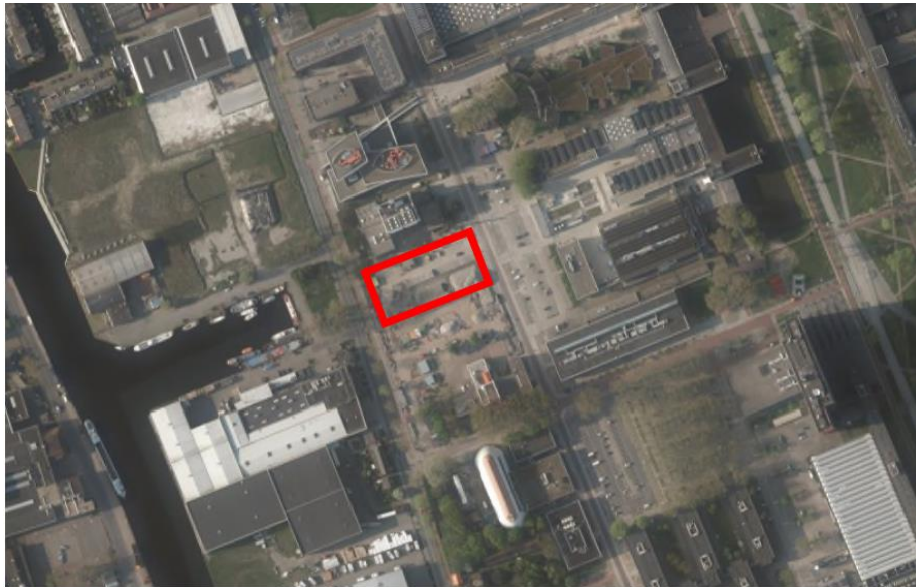
Figuur 2.1: Onderzoekslocatie (bron: Smart Street, april 2019)

De onderzoekslocatie is gelegen aan de Leeghwaterstraat ter hoogte van nummer 36 te Delft. De locatie heeft een oppervlakte van circa 3.500 m<sup>2</sup> en betreft het toekomstige puttenterrein ten behoeve van het aardwarmteproject Geothermie Delft. Op het te onderzoeken perceel bevindt zich een gasontvangststation (incl. gasleiding). Dit gasontvangststation zal in de toekomst worden verplaatst. Het terrein is deels verhard met klinkers en een klein gedeelte is verhard met asfalt. Dit betreffen 'nieuwe' asfaltverhardingen (teerhoudend asfalt wordt dan ook niet verwacht). Het overige deel is braakliggend.

De onderzoekslocatie is weergegeven op onderstaande luchtfoto en op de tekening 0452318.100-VT1 in.
