**Bodemrisicoanalyse (NRB 2012)  
'Aardgasbuffer Zuidwending'**

Locatie Zuidwending A-436

15 juli 2021

*Deze aanvullende bodemrisicoanalyse heeft alleen betrekking op caverne 1 en is op basis van de door de opdrachtgever verstrekte informatie (foto's Caverne A1, 29 juni 2021) uitgevoerd.*

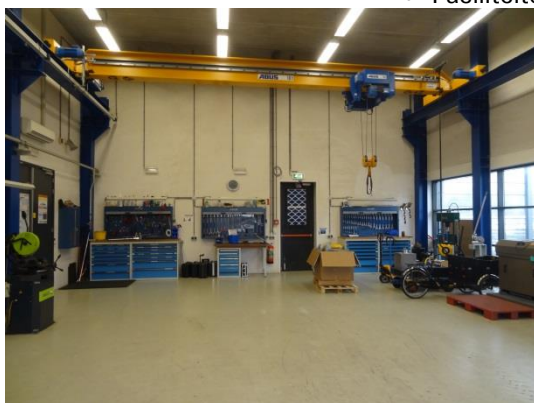
**foto 1: Werkplaats**

Verwaarloosbaar bodemrisico : Ja

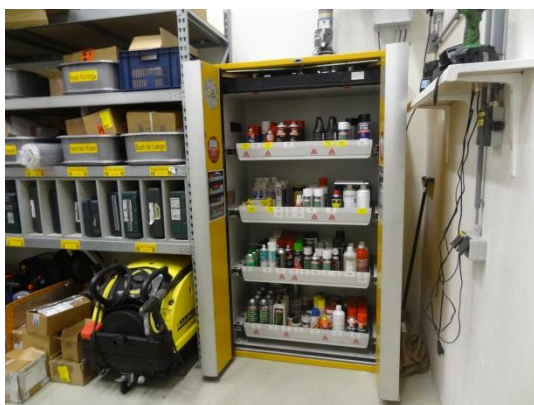
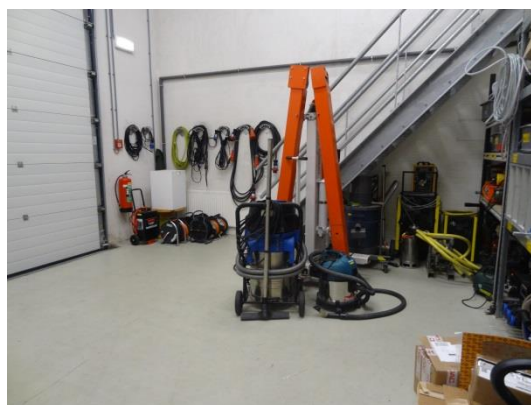
#### 4. Magazijn werkplaats gebouw 01G

**foto 1:** Magazijn met lekbak

**foto 2:** Magazijn

| Verwaarloosbaar bodemrisico | : Ja |

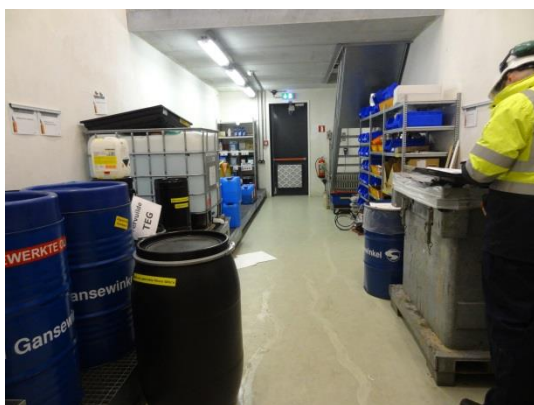
## 5. Liquid storage gebouw 01G

**foto 1:** Liquid Storage gebouw 01G

| Verwaarloosbaar bodemrisico | : Ja |

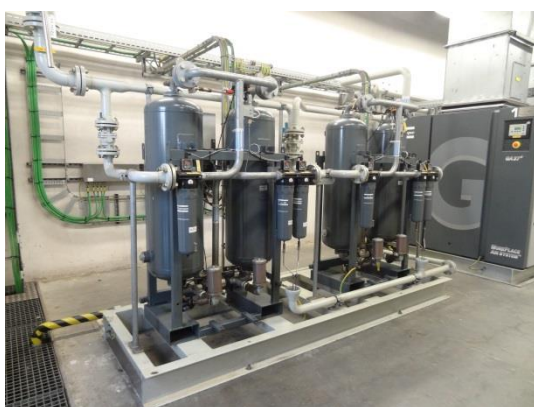
## 6. Instrument Air room gebouw 01G

***foto 1:** Instrument Air room gebouw 01G*

| Verwaarloosbaar bodemrisico | : Ja |

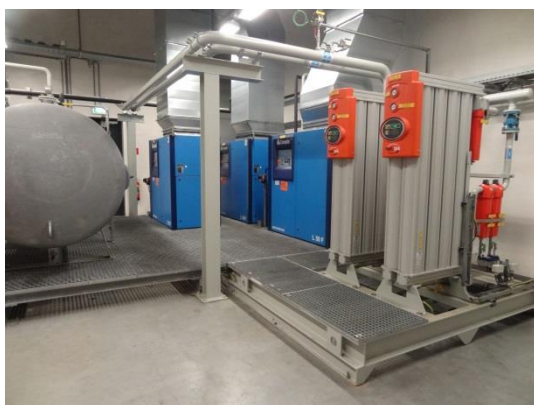
**foto 1: Purge Air room**

Verwaarloosbaar bodemrisico : Ja

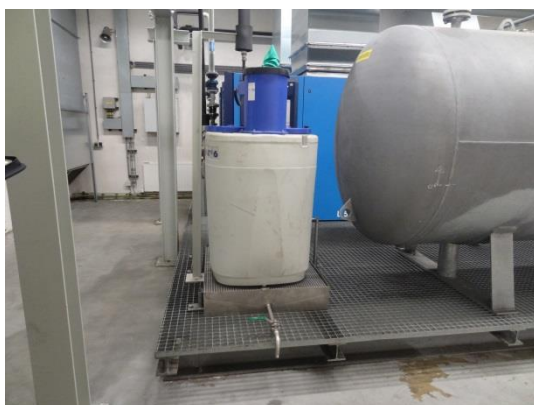
**foto 1: Purge Air room**

| Verwaarloosbaar bodemrisico | : Ja |
| Opmerking/aandachtspunt | : • Ook geen voorziening (cvm nr. I) volstaat voor deze activiteit. De maatregelen zijn in dat geval in overeenstemming met de toegepaste cvm getroffen. |

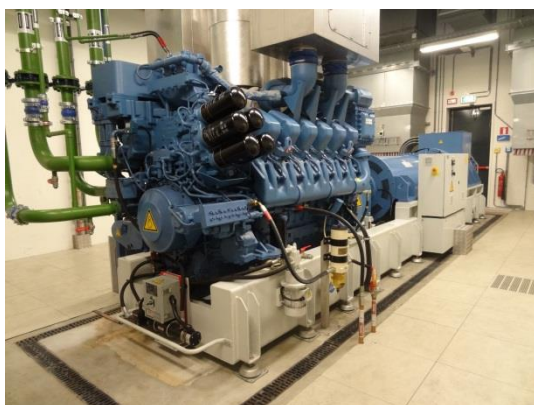
**foto 1: No-break generator**

| Verwaarloosbaar bodemrisico | : Ja |
| Opmerking/aandachtspunt | : • Ook geen voorziening (cvm nr. I) volstaat voor deze activiteit. De maatregelen zijn in dat geval in overeenstemming met de toegepaste cvm getroffen. |

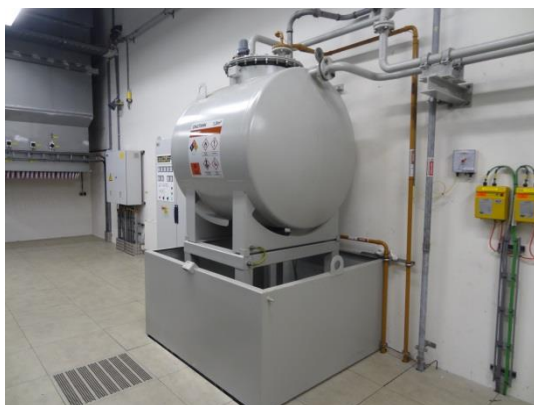
**8b. Dagtank No-break generator A00102 gebouw 01G**

**Foto 1:** Dagtank

- Verwaarloosbaar bodemrisico : Ja  
Nog te treffen voorzieningen : • Geen  
Nog te treffen maatregelen : • Geen

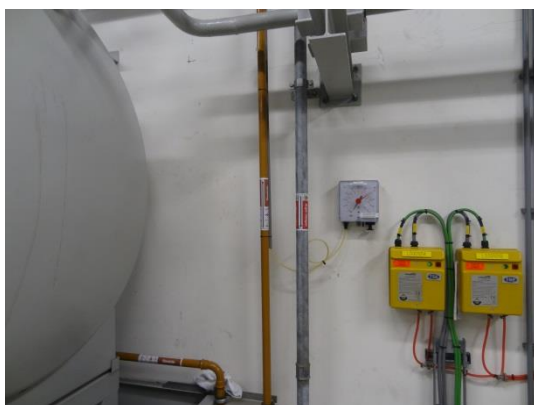
**8c. Bovengronds leidingwerk A00102 gebouw 01G**

***foto 1:** Bovengronds leidingwerk*

| Verwaarloosbaar bodemrisico | : Ja |

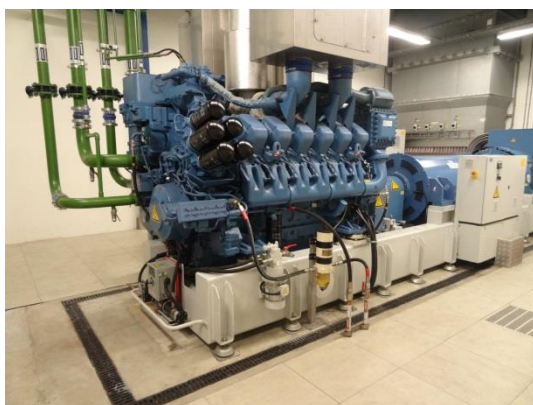
**foto 1: No-Break generator**

| Verwaarloosbaar bodemrisico | : Ja |
| Opmerking/aandachtspunt | : • Ook geen voorziening (cvm nr. I) volstaat voor deze activiteit. De maatregelen zijn in dat geval in overeenstemming met de toegepaste cvm getroffen. |

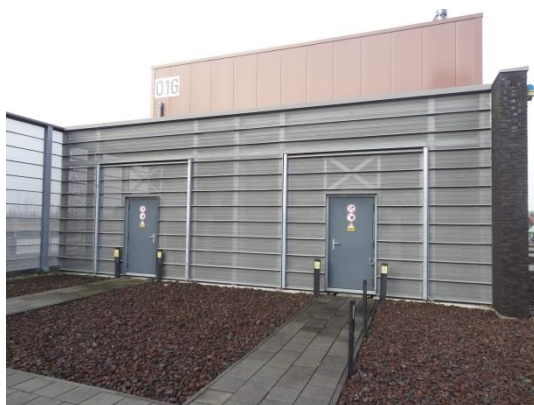
**foto 1: Transformatoren 01G**

| Verwaarloosbaar bodemrisico | : Ja |
| Opmerking/aandachtspunt | : • Ook geen voorziening (cvm nr. I) volstaat voor deze activiteit. De maatregelen zijn in dat geval in overeenstemming met de toegepaste cvm getroffen. |

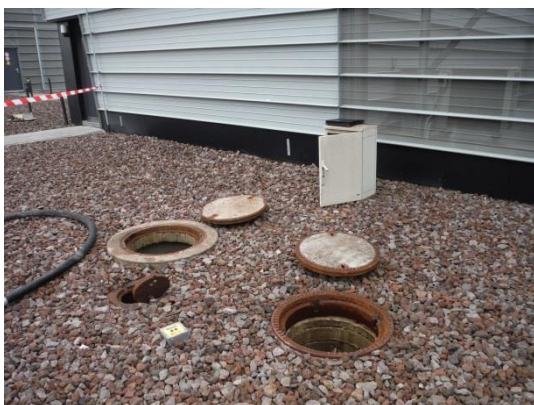
## 12. Olie-water-scheider (bij 01E Hoogspanningsgebouw)

**foto 1:** Olie-water-scheider, inspectieput en pompput (foto uit 2014)

- Verwaarloosbaar bodemrisico : Ja
- Nog te treffen voorzieningen : • Geen
- Nog te treffen maatregelen : • Geen

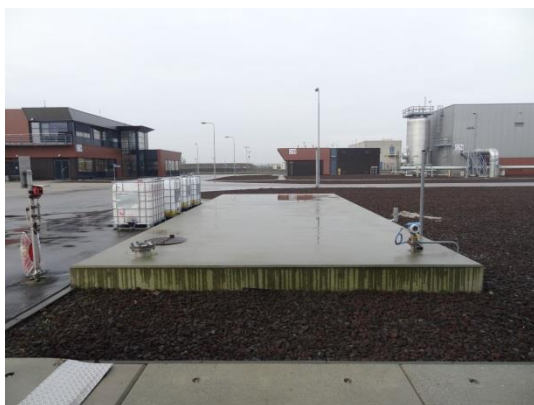
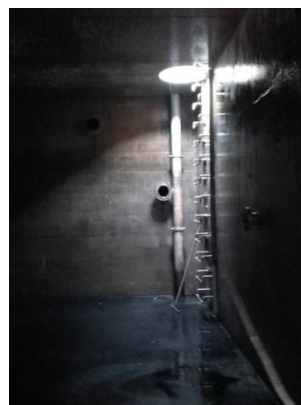
### 13. Open drains tank

**foto 1:** Open drains tank

**foto 2:** Binnenzijde tank (d.d. 15-03-2016)

- Verwaarloosbaar bodemrisico : Ja  
Nog te treffen voorzieningen : • Geen  
Opmerking/aandachtspunt : • De voorziening is vloeistofdicht aangelegd en er is een verklaring Vloeistofdichte Voorziening afgegeven. Tijdens reguliere bedrijfsvoering vinden geen bodembedreigende activiteiten plaats. Derhalve is het in stand houden van een Verklaring Vloeistofdichte Voorziening geen wettelijke verplichting.  
• Een vloeistofdicht ontwerp (cvm nr. II) volstaat voor deze activiteit. De maatregelen moeten in dat geval wel in overeenstemming met de toegepaste cvm zijn getroffen.  
Nog te treffen maatregelen : • Geen

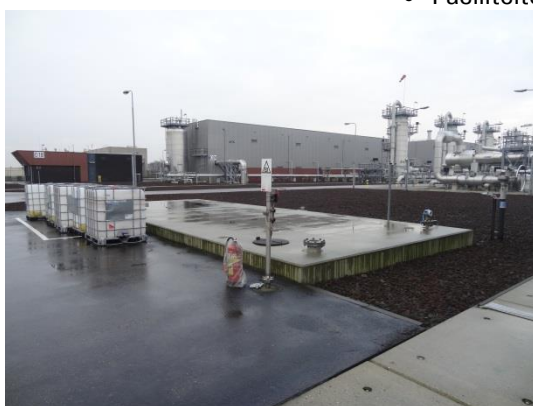
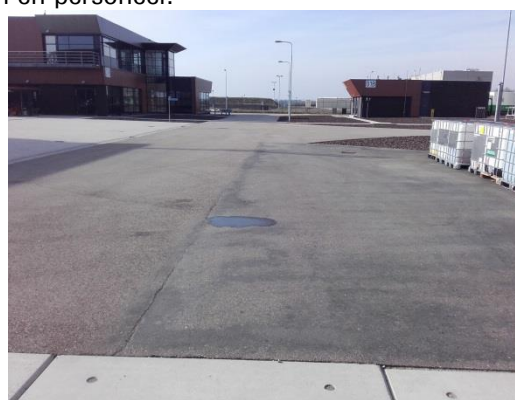
**14a Los/laadplaats open drains tank**

**foto 1:** Los/laadplaats open drains

**foto 2:** Los/laadplaats open drains (d.d. 14-03-2016)

- Verwaarloosbaar bodemrisico : Ja  
 Nog te treffen voorzieningen :
  - Geen  
 Nog te treffen maatregelen :
  - Geen

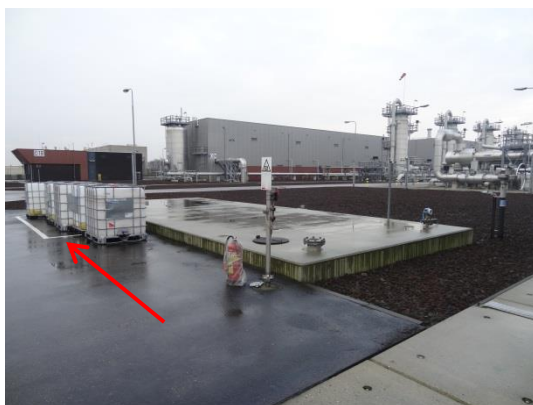
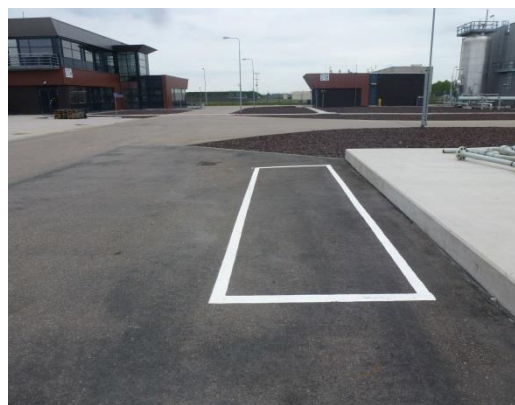
#### 14b Opslagplaats IBC vaten

**foto 1:** Opslagplaats IBC vaten

**foto 2:** Opslagplaats IBC vaten (d.d. 16-05-2017)

| Opmerking/aandachtspunt | : • Een vloeistofkerende voorziening en aandacht voor geschikte emballage (cvm nr. I) volstaat voor deze activiteit. De maatregelen moeten in dat geval wel in overeenstemming met de toegepaste cvm zijn getroffen. |

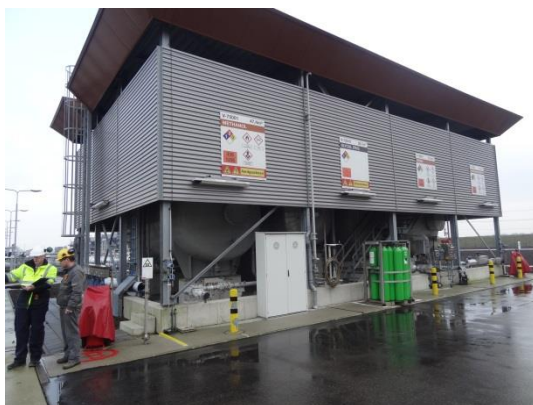
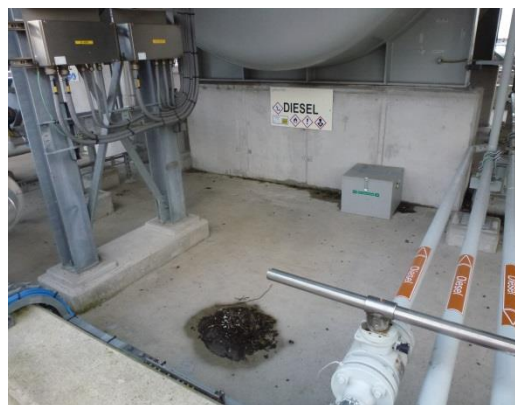
**15. Tankopslag V-75001, V72010, V76001 en V74001**

**foto 1: Tankopslag**

**foto 2: Tankopslag**

- Verwaarloosbaar bodemrisico : Ja  
Nog te treffen voorzieningen : • Geen.  
Opmerking/aandachtspunt : • Een vloeistofkerende voorziening (cvm nr. I en II) volstaat voor deze activiteit. Alle voorzieningen en maatregelen moeten in dat geval wel in overeenstemming met de toegepaste cvm zijn getroffen.
- Nog te treffen maatregelen : • Geen

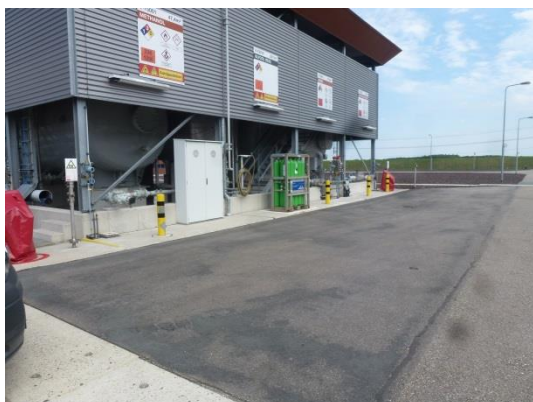
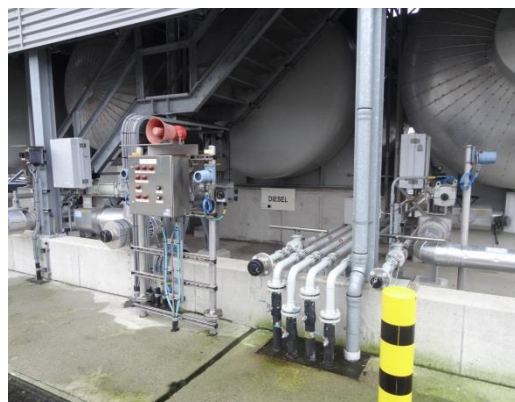
**16. Laad- en losplaats tanker Loading Area V-75001, V72010, V76001 en V74001**

**foto 1:** Laad- en losplaats tanker Loading Area

**foto 2:** Laad- en losplaats tanker Loading Area

- Verwaarloosbaar bodemrisico : Ja  
Nog te treffen voorzieningen : • Geen.  
Opmerking/aandachtspunt : • Een vloeistofkerende voorziening (cvm nr. I en II) volstaat voor deze activiteit. Alle voorzieningen en maatregelen moeten in dat geval wel in overeenstemming met de toegepaste cvm zijn getroffen.  
Nog te treffen maatregelen : • Geen

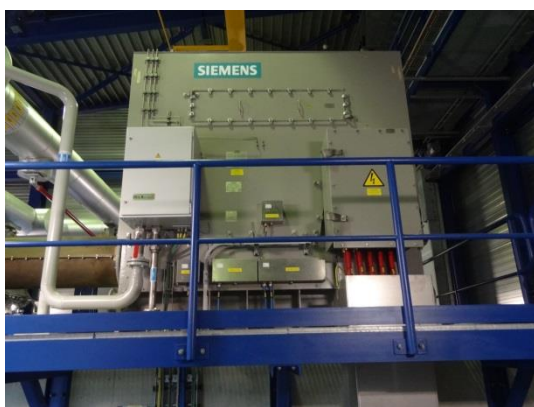
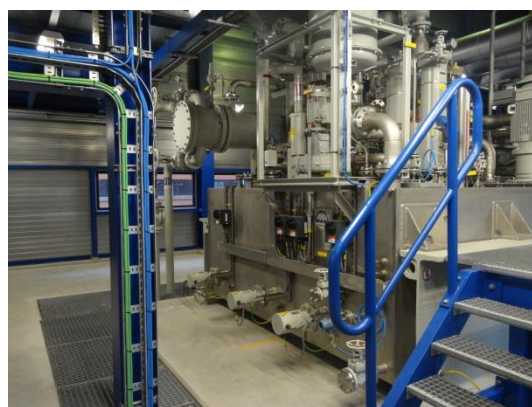
### 17. Compressoren compressorhallen 01C, 02C, 03C, 04C, 05C en 06C

*foto 1: Compressor*

*foto 2: Compressor*

- Verwaarloosbaar bodemrisico : Ja  
 Nog te treffen voorzieningen : • Geen  
 Opmerking/aandachtspunt : • Ook geen voorziening (cvm nr. I) volstaat voor deze activiteit. De maatregelen moeten in dat geval wel in overeenstemming met de toegepaste cvm zijn getroffen.  
 Nog te treffen maatregelen : • Geen

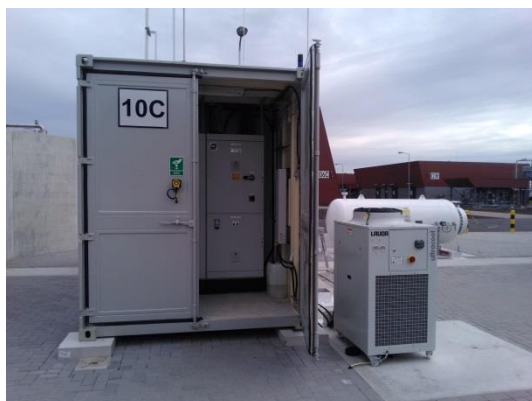
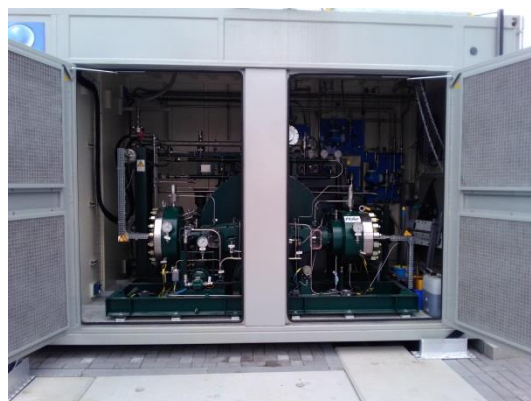
**foto 1:** Compressoren

**foto 2:** Compressoren

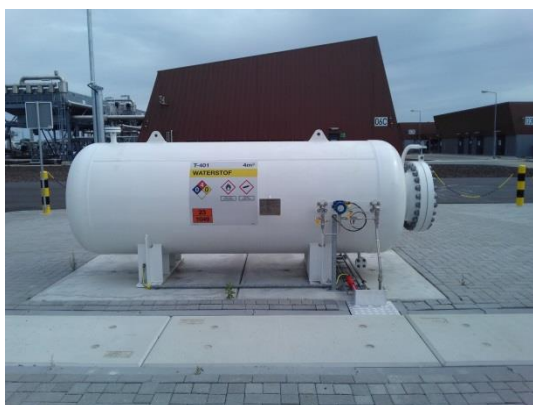
**42. Bovengrondse buffertank (4 m<sup>3</sup>)**

**foto 1:** Bovengrondse buffertank

- Verwaarloosbaar bodemrisico : Ja  
 Nog te treffen voorzieningen : • Geen  
 Nog te treffen maatregelen : • Geen

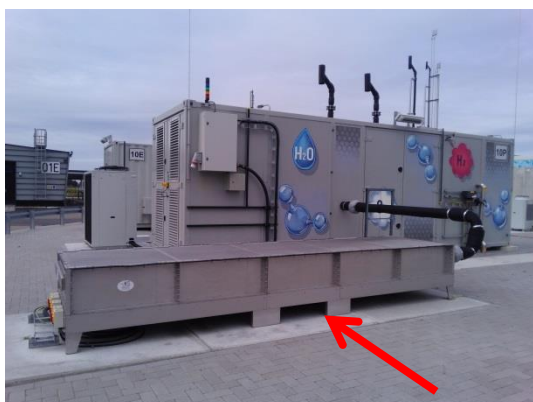
**foto 1: Koelwatersysteem**

| Verwaarloosbaar bodemrisico | : Ja |

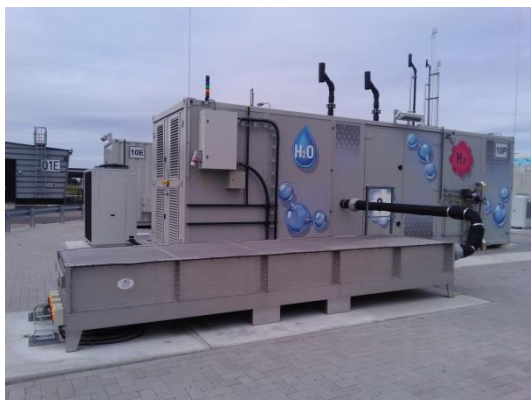
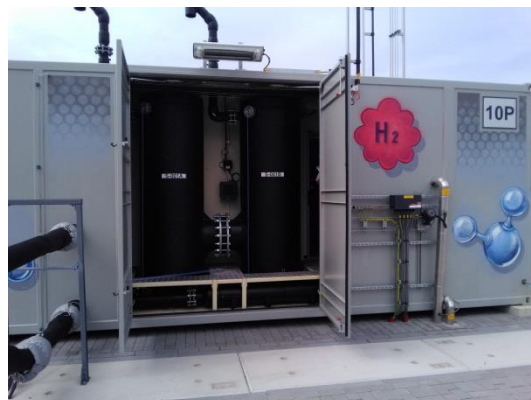
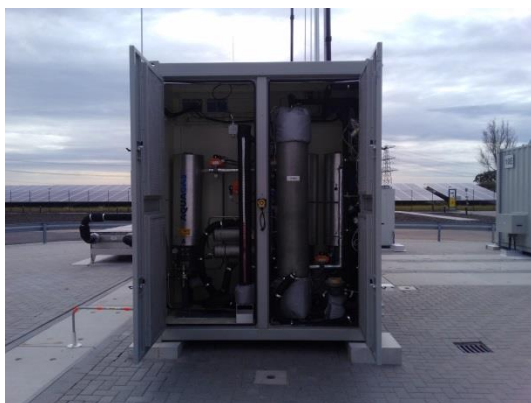
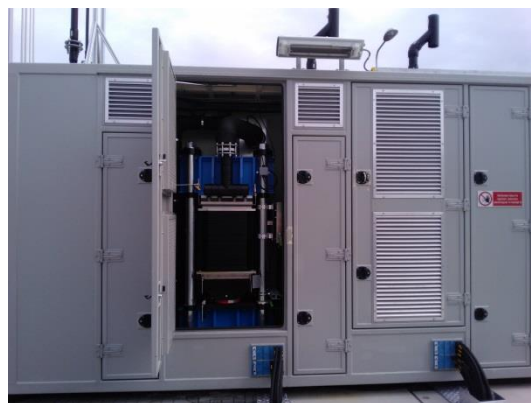
#### 44. Electrolyser

*foto 1: Electrolyser*

*foto 2: Electrolyser*

*foto 3: Electrolyser*

*foto 4: Electrolyser*

- Verwaarloosbaar bodemrisico : Ja  
Nog te treffen voorzieningen : • Geen  
Opmerking/aandachtspunt : • Ook geen voorziening (cvm nr. I) volstaat voor deze activiteit. De maatregelen moeten in dat geval wel in overeenstemming met de toegepaste cvm zijn getroffen.  
Nog te treffen maatregelen : • Geen

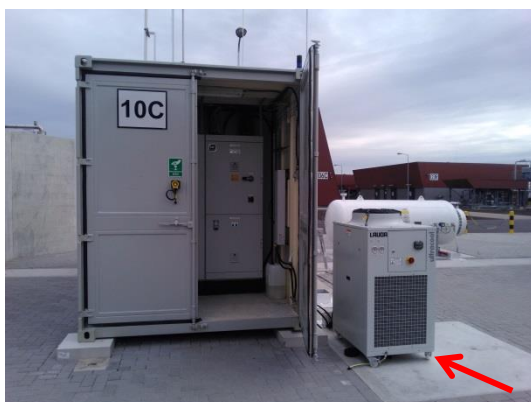
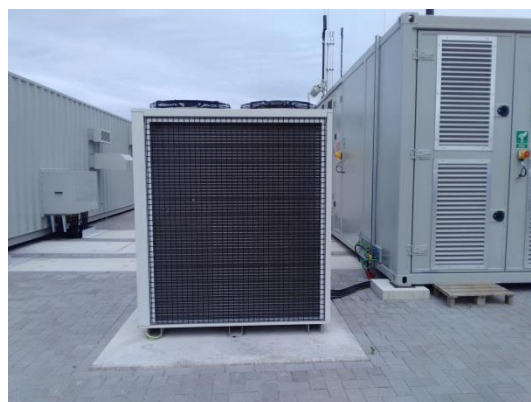
#### 47. Koelers

**foto 1:** Koeler

**foto 2:** Koeler

- Verwaarloosbaar bodemrisico : Ja  
Nog te treffen voorzieningen : • Geen  
Opmerking/aandachtspunt : • Ook geen voorziening (cvm nr. I) volstaat voor deze activiteit. De maatregelen zijn in dat geval in overeenstemming met de toegepaste cvm getroffen.  
Nog te treffen maatregelen : • Geen

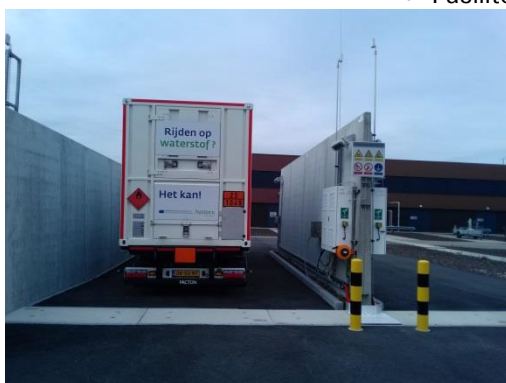
#### 48. Vulstation waterstof

**foto 1:** *Vulstation waterstof*

- Verwaarloosbaar bodemrisico : Ja  
 Nog te treffen voorzieningen : • Geen  
 Nog te treffen maatregelen : • Geen

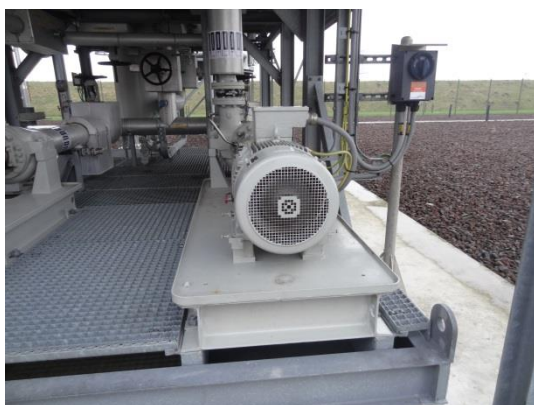
**22. Pompen, appendages etc. bij pompunits tussen gebouw 01R, 02R en 03R**

***foto 1: Pompen t.b.v. koelwatersysteem***

Verwaarloosbaar bodemrisico : Ja  
 Nog te treffen voorzieningen : • Geen  
 Nog te treffen maatregelen : • Geen

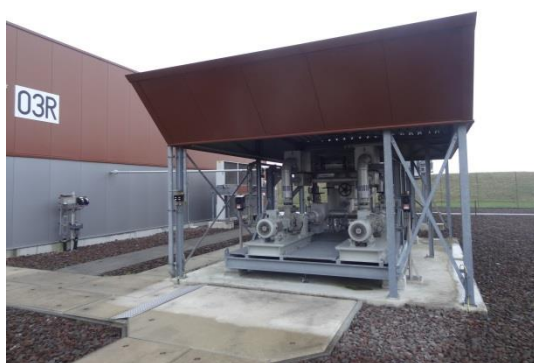
**foto 1:** *Pompen met leidingwerk bij koelwaterskids*

Verwaarloosbaar bodemrisico : Ja  
 Nog te treffen voorzieningen : • Geen  
 Nog te treffen maatregelen : • Geen

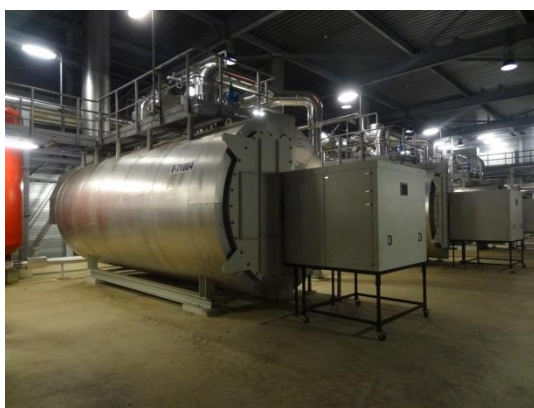
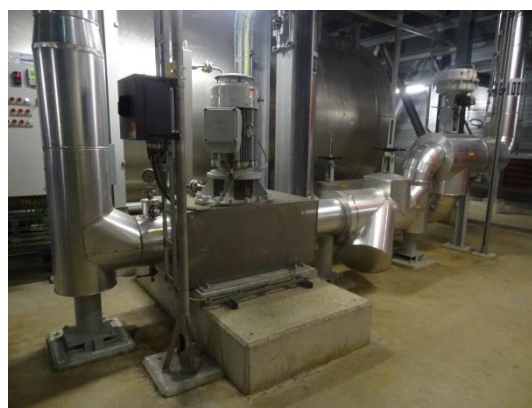
**foto 1:** Leidingtransport bij boiler

**Foto 2:** Leidingtransport

| Verwaarloosbaar bodemrisico | : Ja |

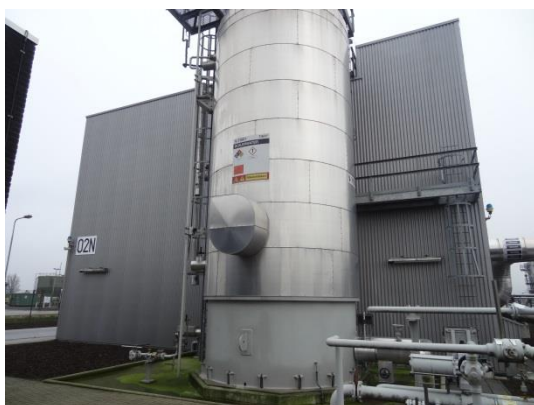
**foto 1: Expansievat**

| Verwaarloosbaar bodemrisico | : Ja |
| Opmerking/aandachtspunt | : • Ook geen voorziening (cvm nr. I) volstaat voor deze activiteit. De maatregelen zijn in dat geval in overeenstemming met de toegepaste cvm getroffen. |

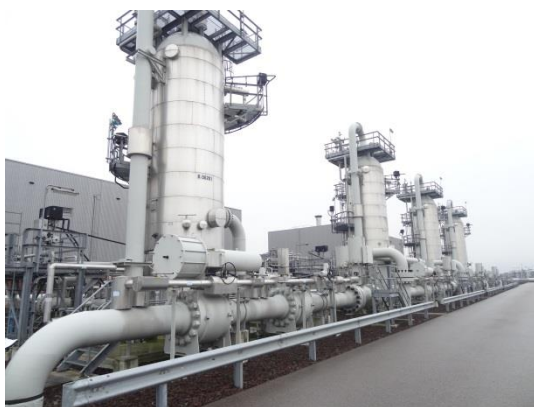
**foto 1:** Glycol contactors

- Verwaarloosbaar bodemrisico : Ja  
 Nog te treffen voorzieningen : • Geen  
 Opmerking/aandachtspunt : • Ook geen voorziening (cvm nr. I) volstaat voor deze activiteit. De maatregelen zijn in dat geval in overeenstemming met de toegepaste cvm getroffen.  
 Nog te treffen maatregelen : • Geen

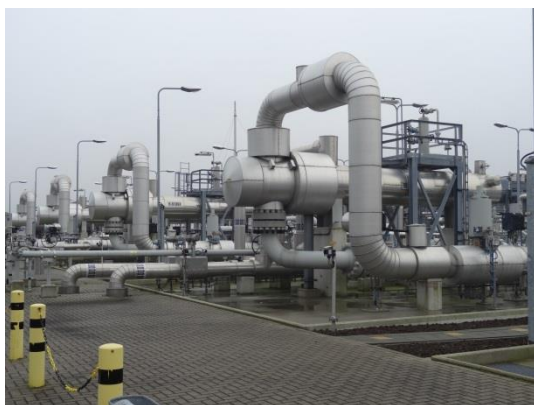
**foto 1:** Gas Heating Area (Warmte straat)

- Verwaarloosbaar bodemrisico : Ja  
 Nog te treffen voorzieningen : • Geen  
 Opmerking/aandachtspunt : • Ook geen voorziening (cvm nr. I) volstaat voor deze activiteit. De maatregelen zijn in dat geval in overeenstemming met de toegepaste cvm getroffen.  
 Nog te treffen maatregelen : • Geen

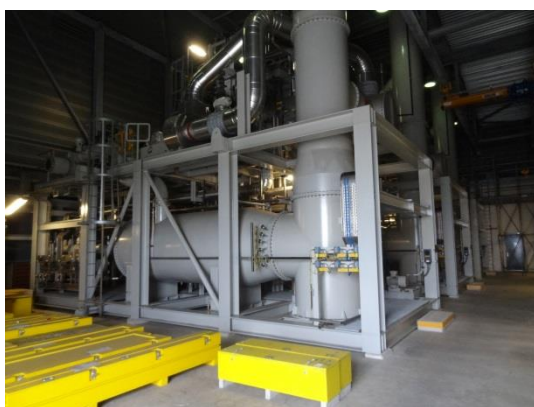
***foto 1:** Glycol regeneration*

- Verwaarloosbaar bodemrisico : Ja  
 Nog te treffen voorzieningen : • Geen  
 Opmerking/aandachtspunt : • Ook geen voorziening (cvm nr. I) volstaat voor deze activiteit. De maatregelen zijn in dat geval in overeenstemming met de toegepaste cvm getroffen.  
 Nog te treffen maatregelen : • Geen

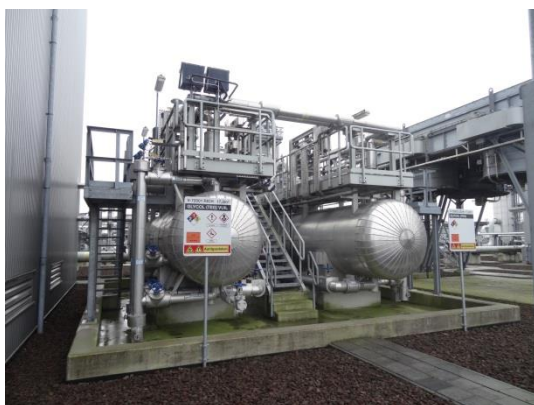
**foto 1:** Glycol buffer

| Verwaarloosbaar bodemrisico | : Ja |
| Opmerking/aandachtspunt | : • Ook geen voorziening (cvm nr. I) volstaat voor deze activiteit. De maatregelen zijn in dat geval in overeenstemming met de toegepaste cvm getroffen. |

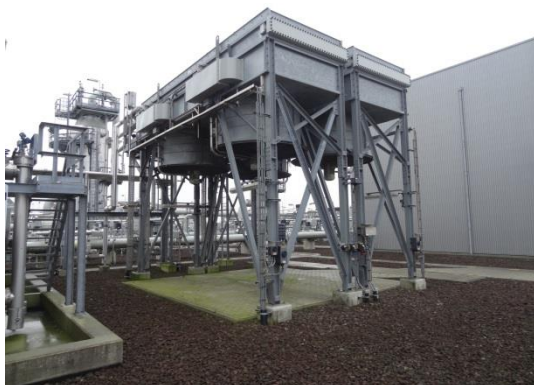
**foto 1: Koelerbank**

| Verwaarloosbaar bodemrisico | : Ja |
| Opmerking/aandachtspunt | : • Ook geen voorziening (cvm nr. I) volstaat voor deze activiteit. De maatregelen zijn in dat geval in overeenstemming met de toegepaste cvm getroffen. |

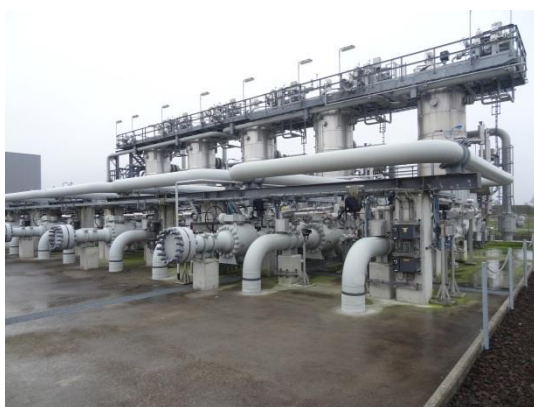
*foto 1: Mobile Scraper Area*

- Verwaarloosbaar bodemrisico : Ja  
 Nog te treffen voorzieningen : • Geen  
 Opmerking/aandachtspunt : • Ook geen voorziening (cvm nr. I) volstaat voor deze activiteit. De maatregelen zijn in dat geval in overeenstemming met de toegepaste cvm getroffen.  
 Nog te treffen maatregelen : • Geen

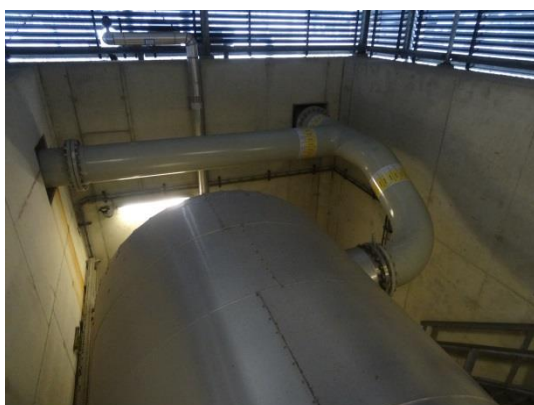
***foto 1:** Bovengrondse tank*

- Verwaarloosbaar bodemrisico : Ja  
Nog te treffen voorzieningen : • Geen  
Nog te treffen maatregelen : • Geen

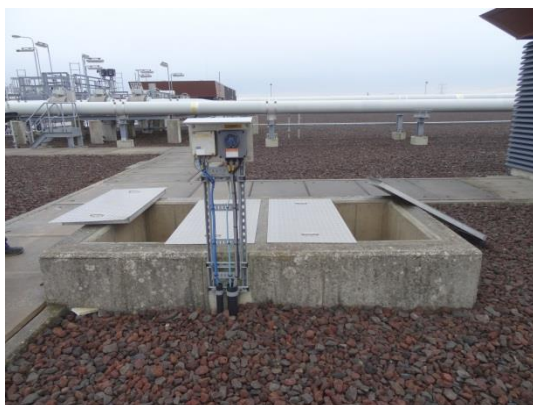
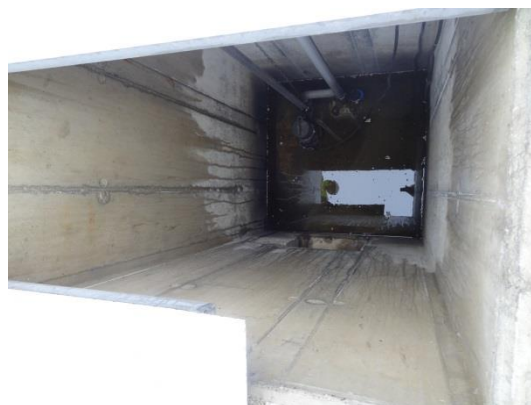
Hier vinden geen bodembedreigende activiteiten plaats.

*foto 1: Verzamelpunt hemelwater*

*foto 2: Verzamelpunt hemelwater*

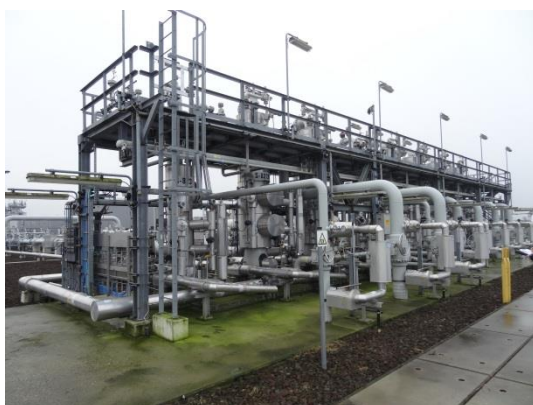
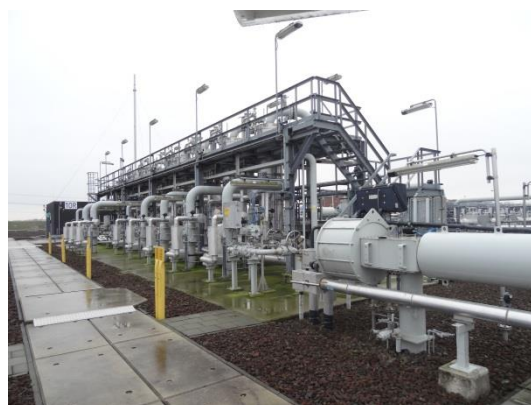
*foto 1: Gas metering/ Scrap Area*

*foto 2: Gas metering/ Scrap Area*

| Verwaarloosbaar bodemrisico | : Ja |
| Opmerking/aandachtspunt | : • Ook geen voorziening (cvm nr. I) volstaat voor deze activiteit. De maatregelen zijn in dat geval in overeenstemming met de toegepaste cvm getroffen. |

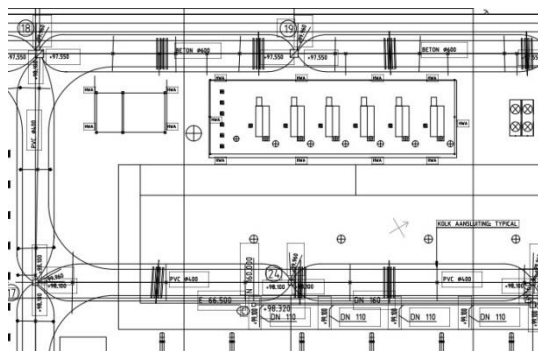
**foto 1: Detail bedrijfsriolering**  
(de volledige overzichtstekeningen zijn opgenomen in bijlage 1).

- Verwaarloosbaar bodemrisico : Ja  
Nog te treffen voorzieningen : • Geen  
Nog te treffen maatregelen : • Geen

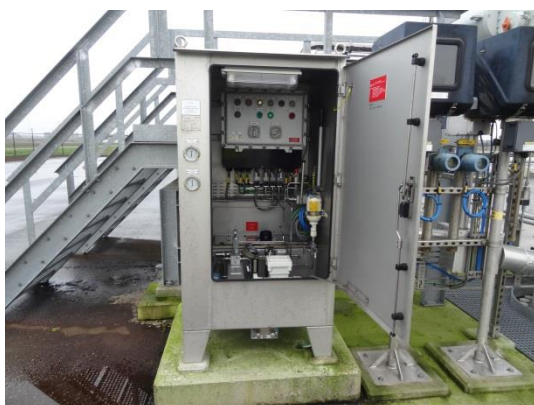
**foto 1: Oliereservoir**

- Verwaarloosbaar bodemrisico : Ja  
 Nog te treffen voorzieningen : • Geen  
 Nog te treffen maatregelen : • Geen

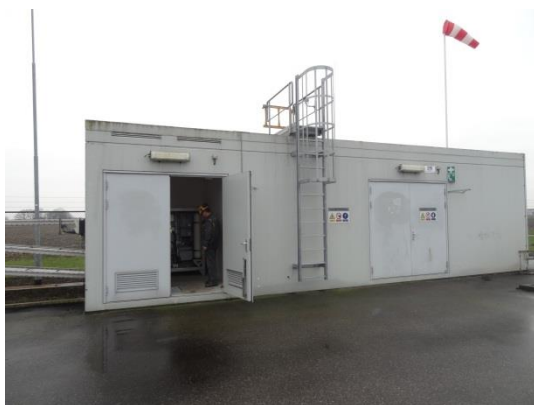
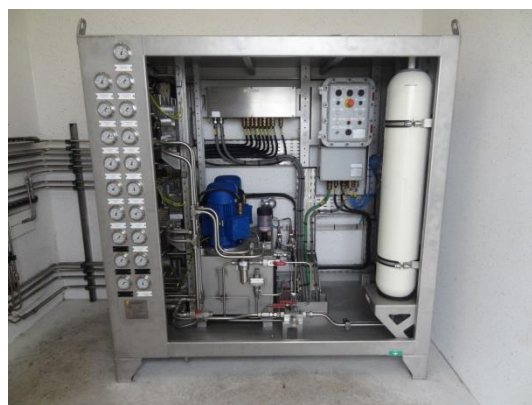
**foto 1: Shelter**

**Foto 2: Frame unit**

| Verwaarloosbaar bodemrisico | : Ja |
| Opmerking/aandachtspunt | : • Ook geen voorziening (cvm nr. I) volstaat voor deze activiteit. De maatregelen zijn in dat geval in overeenstemming met de toegepaste cvm getroffen. |

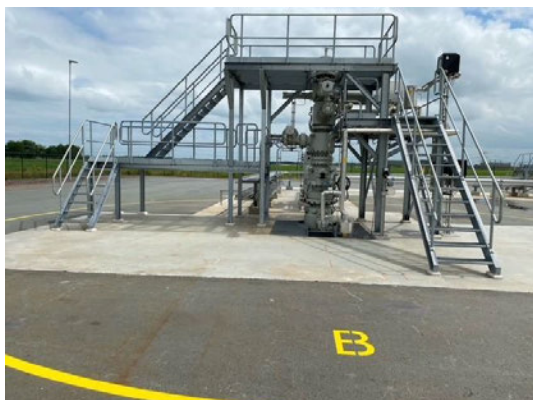
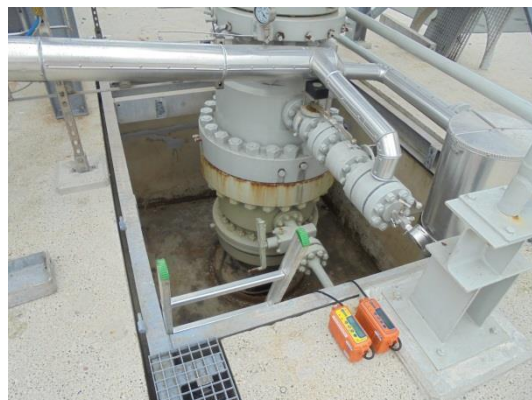
**foto 1:** Well Head gasproductie/injectie caverne A1

**foto 2:** Detail well Head gasproductie/injectie caverne A3

- Verwaarloosbaar bodemrisico : Ja
- Nog te treffen voorzieningen : • Geen
- Opmerking/aandachtspunt : • Een vloeistofkerende voorziening (cvm nr. I) voor deze activiteit volstaat. De maatregelen moeten in dat geval wel in overeenstemming met de toegepaste cvm zijn getroffen.
- Nog te treffen maatregelen : • Geen

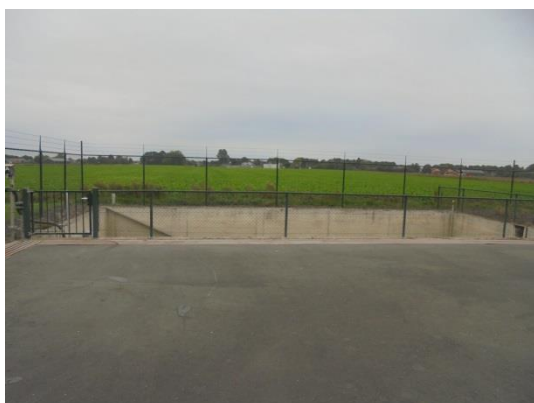
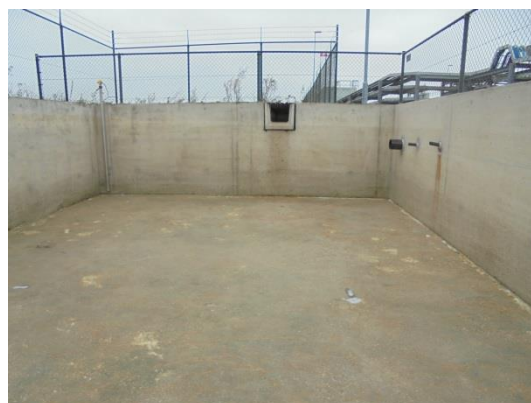
**foto 1:** Vuilwaterput / calamiteitenbak verharding

**foto 2:** Vuilwaterput / calamiteitenbak verharding

- Verwaarloosbaar bodemrisico : Ja  
Nog te treffen voorzieningen : • Geen  
Opmerking/aandachtspunt : • De voorziening is vloeistofdicht aangelegd en er is een verklaring Vloeistofdichte Voorziening afgegeven. Tijdens reguliere bedrijfsvoering vinden geen bodembedreigende activiteiten plaats. Derhalve is het in stand houden van een Verklaring Vloeistofdichte Voorziening geen wettelijke verplichting.  
• Een vloeistofdicht ontwerp (cvm nr. II) volstaat voor deze activiteit. De maatregelen moeten in dat geval wel in overeenstemming met de toegepaste cvm zijn getroffen.  
Nog te treffen maatregelen : • Geen

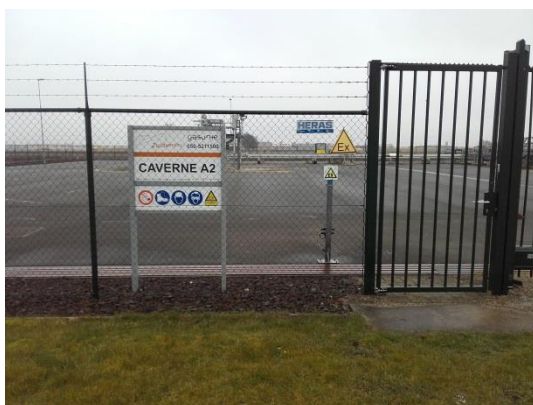
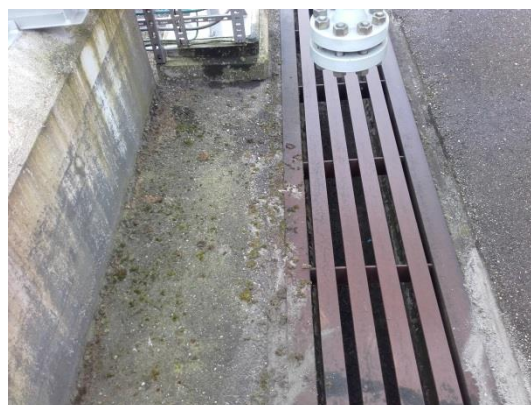
*foto 1: Lijngoot rondom terrein*

*foto 2: Lijngoot rondom terrein*

- Verwaarloosbaar bodemrisico : Ja  
Nog te treffen voorzieningen : • Geen  
Opmerking/aandachtspunt : • De voorziening is vloeistofdicht aangelegd en er is bij Caverne A1 en A2 een verklaring Vloeistofdichte Voorziening afgegeven. Tijdens reguliere bedrijfsvoering vinden geen bodembedreigende activiteiten plaats. Derhalve is het in stand houden van een Verklaring Vloeistofdichte Voorziening geen wettelijke verplichting.  
• Een vloeistofdicht ontwerp (cvm nr. I) volstaat voor deze activiteit.  
Nog te treffen maatregelen : • Geen
